# Kontroll av inomhusmiljö

## Samordningsförbundet Centrala Östergötland

| Dokumenttyp<br>Protokoll | Ordernummer<br>261950 | Rapportdatum<br>2021-02-18 | Antal sidor<br>17 | Antal bilagor<br>2 |

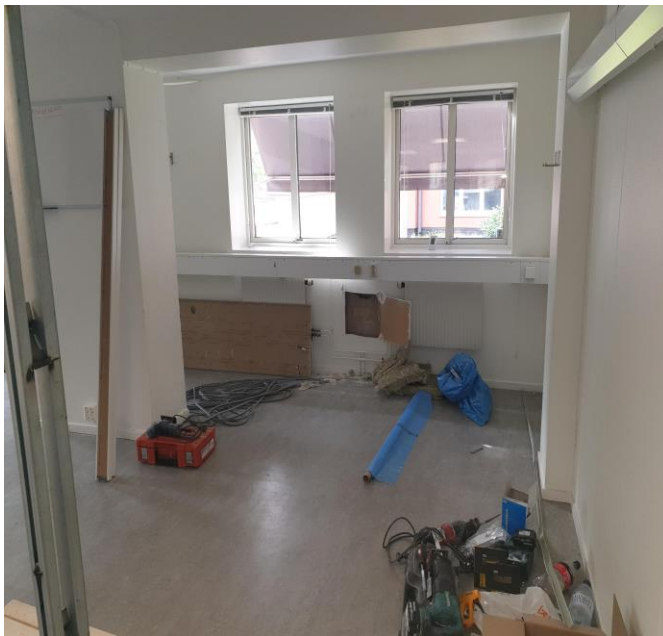
*Bild 1: Vid rivning - Översiktsbild – kontor innan renovering.*

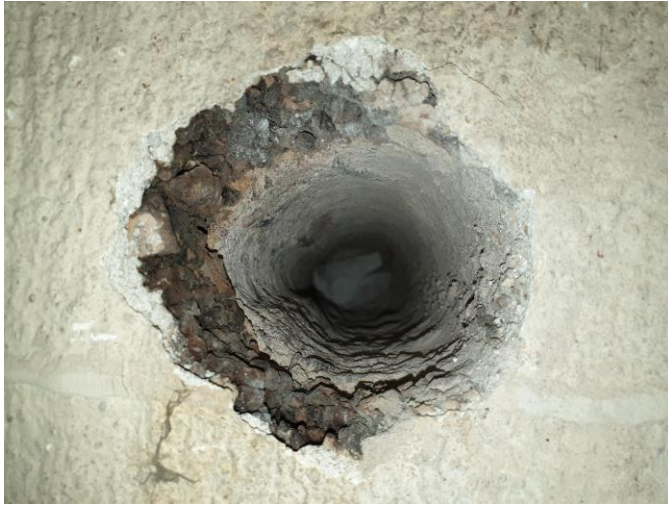
Under ombyggnationen uppmärksammades en kraftigt mikrobiellt skadad del av väggkonstruktionen (se 4.5.1). Orsaken till den mikrobiellt skadade väggen kopplas samman med otätheter i golvkonstruktionen (se 3.2.3).

*Bild 2: Vid rivning - Sett inifrån – ett genomgående hål i ytterväggen.*

Åtgärder:

- Sanering/ rivning utfördes av skadat byggmaterial innan återställning.
- Isolermaterial i vägg har demonterades och ersattes.
- Gipsskivor demonterades och ersattes.
- Träregelkonstruktion ersattes med plåtreglar

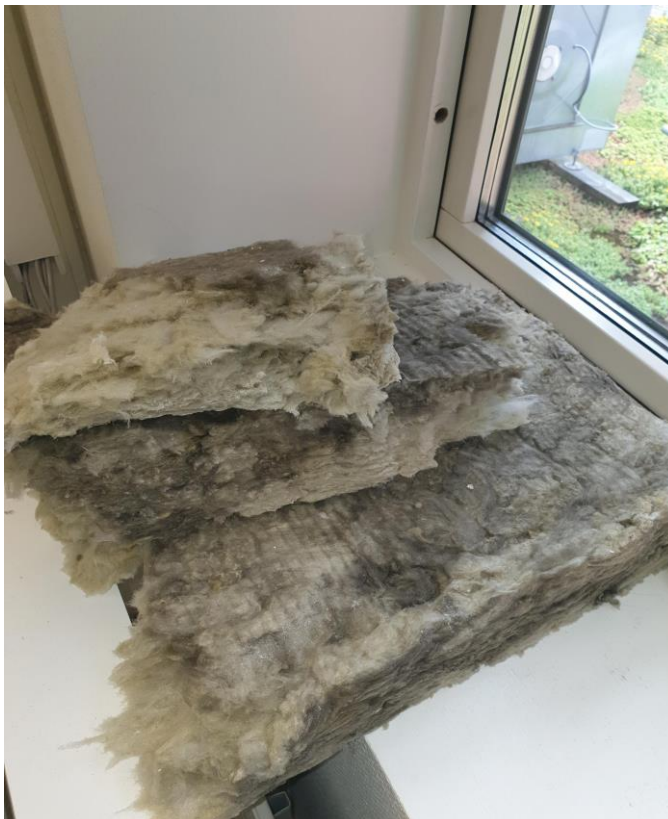
Den tidigare väggkonstruktion bedömdes vara en riskkonstruktion då mineralullsisoleringen var monterad utan luftspalt mellan yttervägg och isolerskikt. Den "nya" väggkonstruktionen är återställd med en luftspalt mellan isolermaterial och yttervägg.

*Bild 3: Vid rivning - Demonterad mineralullsisolering.*

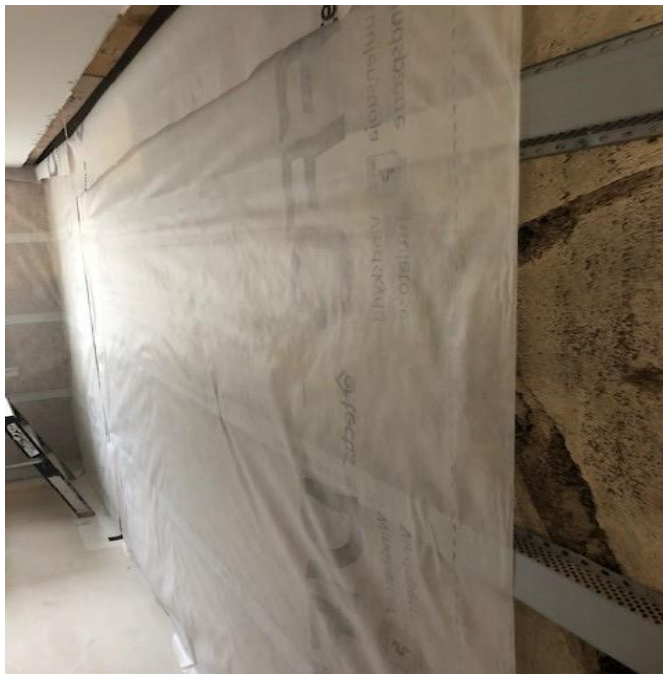
*Bild 4: Under uppbyggnad – Ytterväggen är efter åtgärd, ventilerad.*

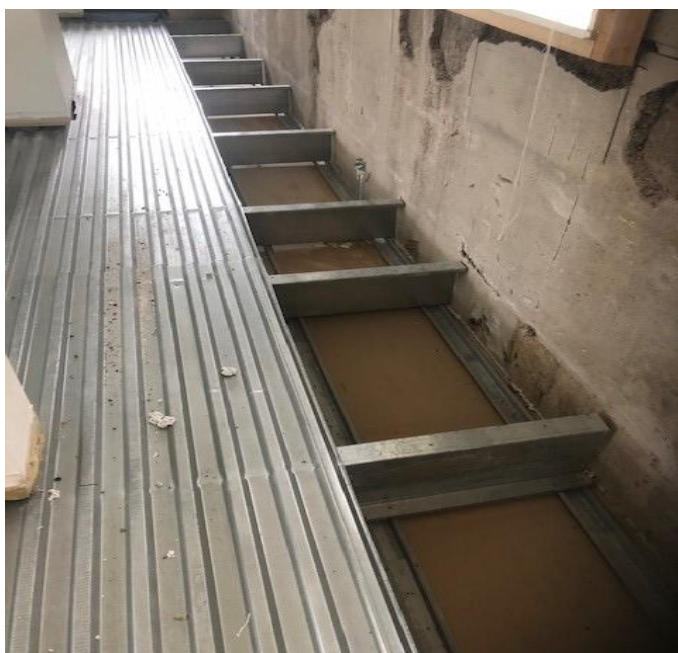
*Bild 5: Vid rivning - Golvbjälklag och yttervägg mot takterrassen efter demontering av väggens mineralullsisolering.*

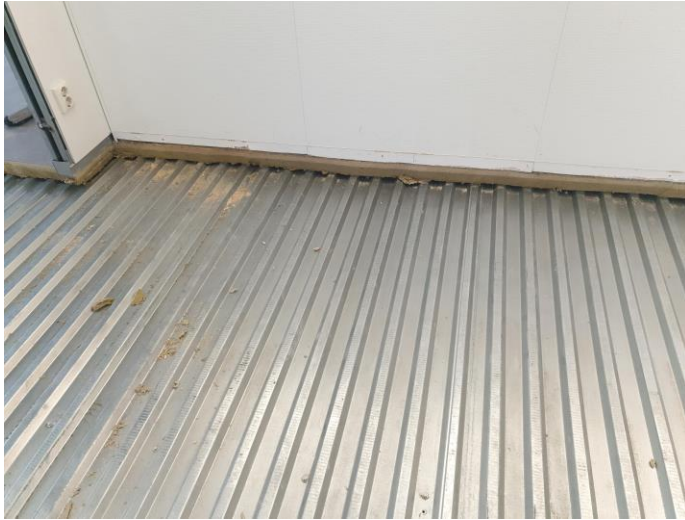
Vid demontering av golvet ytskikt och isolermaterial, noterades otätheter i bjälklagskonstruktionen. Genomföringar i bjälklaget saknade brandtätning vilket möjliggjort lufttransport mellan våningsplanen. Otätheter i bjälklagskonstruktionen har medfört att varm, fuktig luft har kunnat påverka byggnadsmaterial i golv/ och väggkonstruktionen under en lång tid. Uppåstigande vattenånga noterades av byggnadsarbetare under renoveringsperioden, längs med yttervägg (se 4.5.1), när restaurangverksamheten hanterade sin diskmaskin.

*Bild 6: Vid rivning - Bärande bjälklagskonstruktion – efter demontering av golvisolering samt golvspånskivor.*

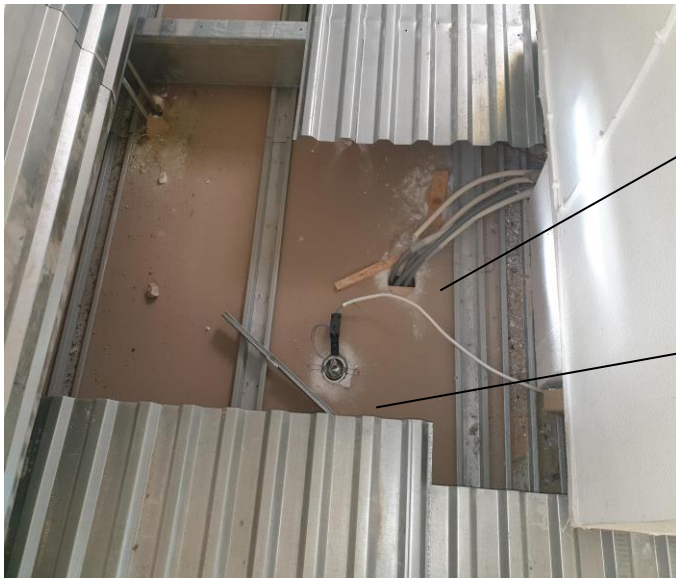
Otätthet vid  
genomföring

Downlight är  
inte brandtätad

*Bild 7: Genomföringar i gipsskiva under den bärande bjälklagskonstruktionen.*

Åtgärder:

- Brandtätning har utförts vid alla genomföringar/ bärande pelare samt mot yttervägg.
- Isolermaterial har demonterats och ersatts.
- Downlights har byggts in med en brandklassad gipslåda.
- Förstärkningar av bjälklaget utfördes i samband med sanering/ ombyggnation.
- Allt kvarsittande organiskt byggmaterial har i behandlats med saneringsvätska i förebyggande syfte.

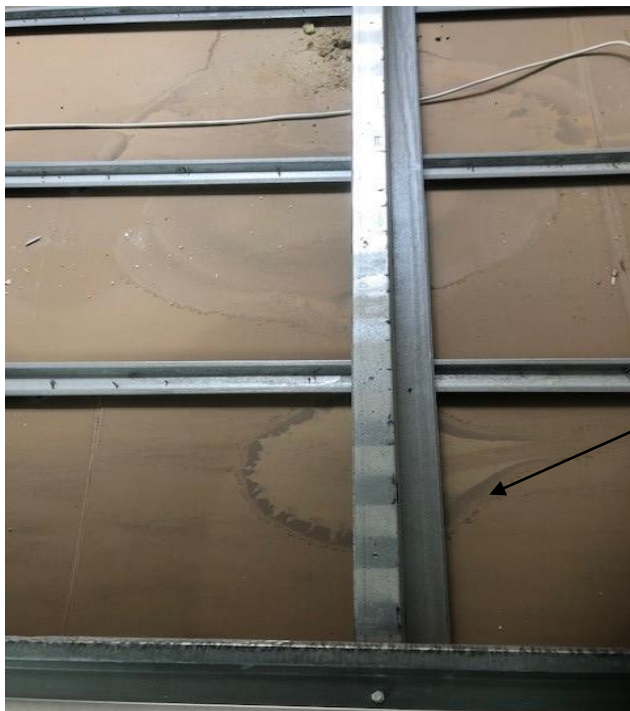
I labanalys noterades  
indikatororganismen  
*Penicillium Chrysogenum*

*Bild 8: Bild över gipsskiva med fläckar från vattenskadan 2018.  
Mikrobiell analys 177-2020-09150863 visar normala värden bakterier men något förhöjda värden svampar.*

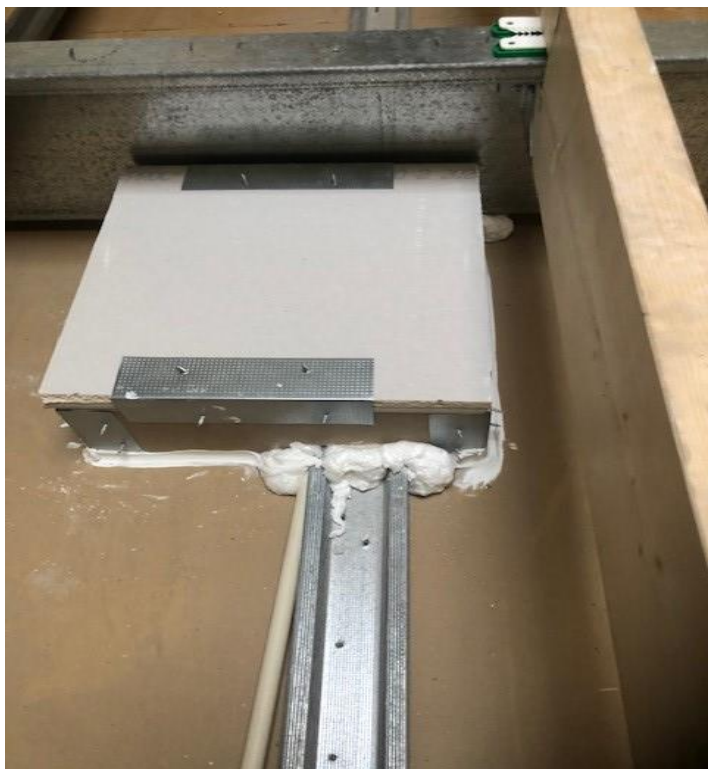
*Bild 7: Efter åtgärd - Brandklassad gipslåda ovan downlights i gipsundertak.*

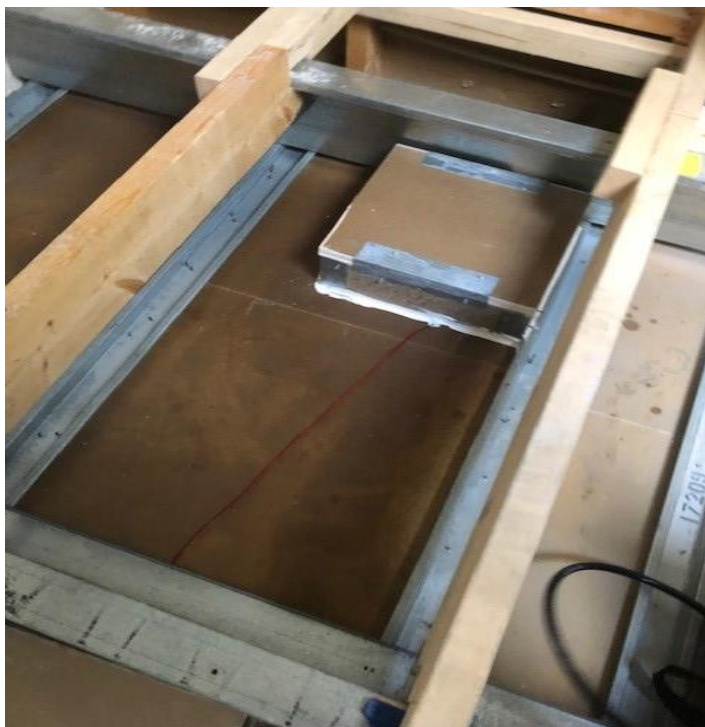
*Bild 9: Efter åtgärd - Ovansida gipsundertak efter rengöring och behandling med Jape Mögel-fri.*
