# Kontroll av inomhusmiljö

## Samordningsförbundet Centrala Östergötland

| Dokumenttyp<br>Protokoll | Ordernummer<br>261950 | Rapportdatum<br>2021-02-18 | Antal sidor<br>17 | Antal bilagor<br>2 |

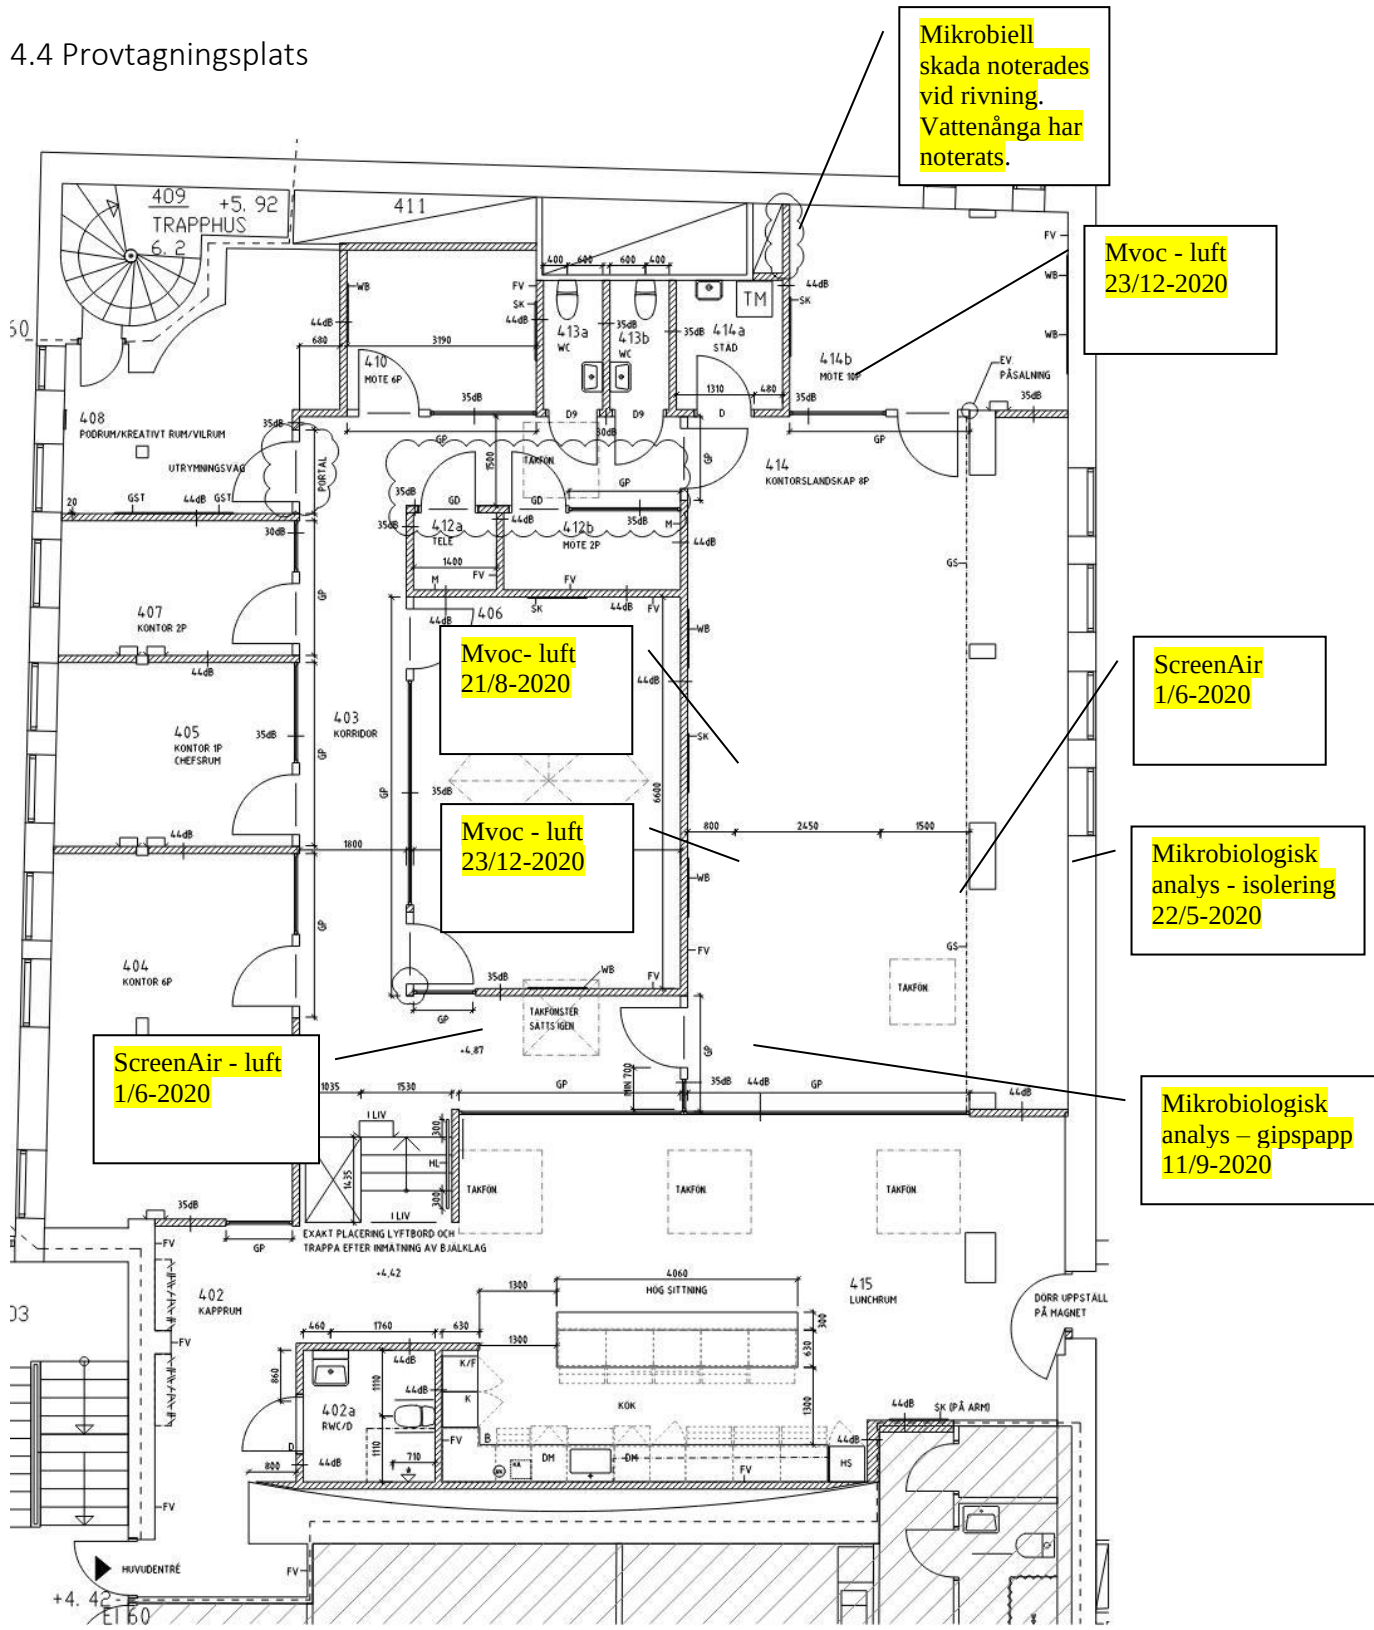
#### 4.4 Provtagningsplats

Vid platsbesök under renoveringen noterades avvikande lukt i form av matos. Lukten kunde delvis härledas till tilluftskanaler men noterades även vid yttervägg mot innergård.

Den luftprovtagning som utfördes under renoveringen visade på avvikande halter av dimetyldisulfid, 3-metyl-1-butanol, 2-hexanon, 2-heptanon samt 1-butanol. Några av dessa ämnen kan kopplas till hantering av mat men kan även vara indikatorer på mikrobiella skador.
